Sturmdokumentation

2015

AUSZUG: TORNADOS

## Tornados im Mai 2015

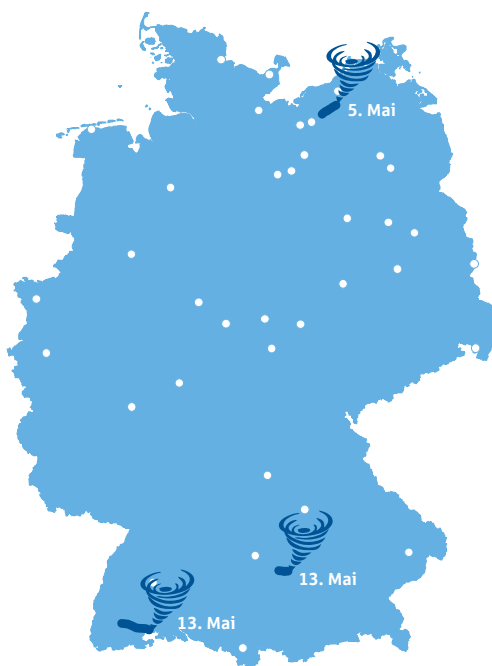
### Tornados in Deutschland 2015

F3-Tornado

○ weitere bestätigte Tornados und plausible Verdachtsfälle

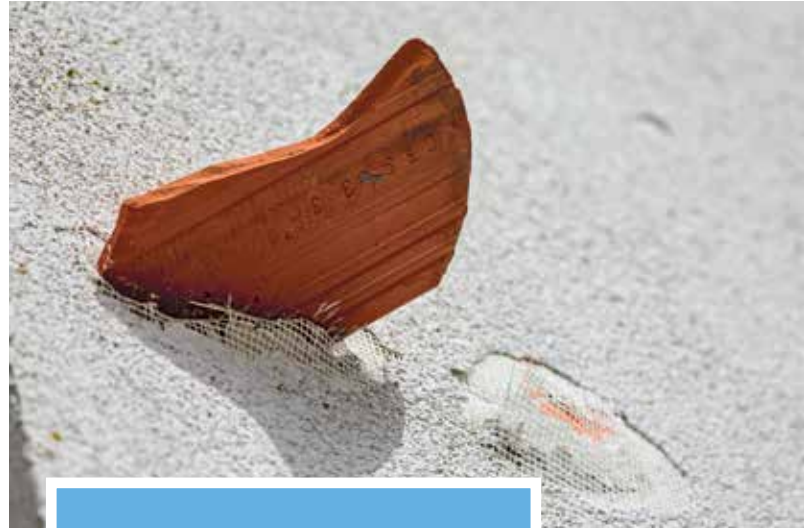
Welche Kräfte bei einem Tornado mitunter wirken, zeigt eindrucksvoll dieses Bild: Eine Dachziegelscherbe kann aufgrund der extrem hohen Windgeschwindigkeiten regelrecht zum Wurfgeschoss werden und sich selbst in Hausfassaden tief hineinbohren.  
(Quelle: picture alliance/dpa)

digkeiten und stärkeren Sogwirkungen vermehrt strukturelle Schäden. Die gesamte Dachkonstruktion von Gebäuden kann in Mitleidenschaft gezogen und in Einzelfällen komplett zerstört werden. Selbst eingedrückte Mauern und Wände werden beobachtet. Besonders problematisch sind über weite Strecken umherfliegende Trümmerteile. So können sich Dachziegelscherben durch die extrem hohen Windgeschwindigkeiten wie Wurfgeschosse in Fassaden bohren oder Fensterscheiben zertrümmern. Auch das Fallmuster umgelegter Bäume gibt Hinweise auf die rotierenden Winde und ist ein wichtiges Indiz bei der nachträglichen Analyse. Besonders schwierig ist die Unterscheidung zwischen schnell ziehenden Tornados und den ebenfalls zerstörerischen Fallwinden. Hierzu ist es notwendig, dass geschulte Personen die Schäden aufnehmen und beurteilen. Dies erfolgt in Deutschland üblicherweise durch engagierte Wetterbeobachter und Meteorologen, die in Vereinen wie SKYWARN Deutschland e. V. und der TORNADO-

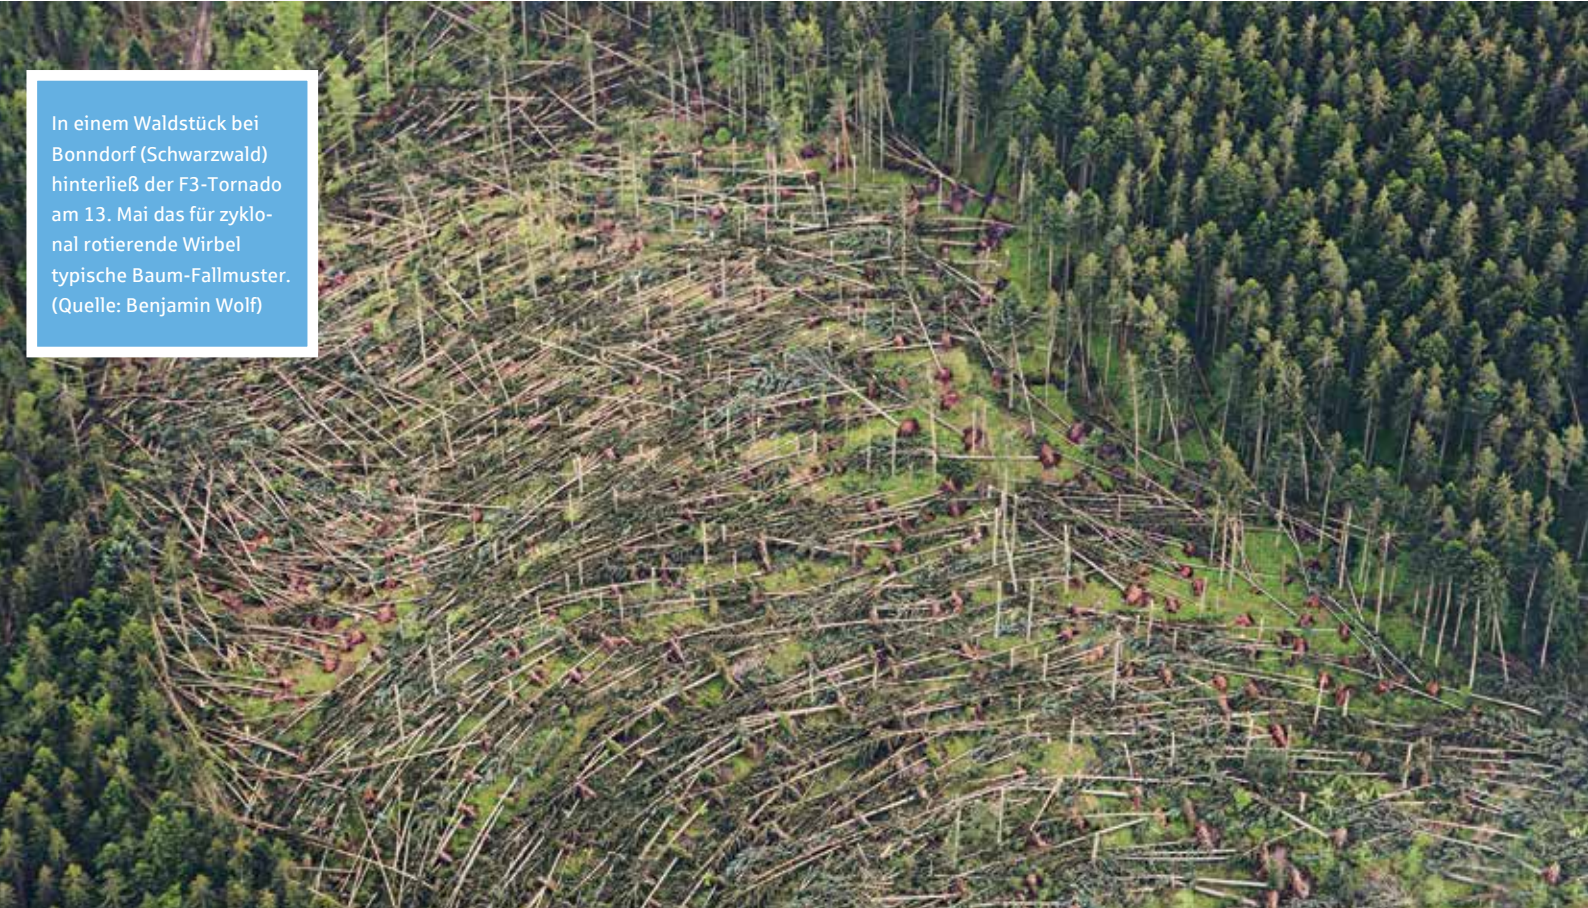
In einem Waldstück bei Bonndorf (Schwarzwald) hinterließ der F3-Tornado am 13. Mai das für zyklonal rotierende Wirbel typische Baum-Fallmuster. (Quelle: Benjamin Wolf)

entstanden sein. Ob der Tornado über dem Rheintal lediglich abgeschwächt war oder Bodenkontakt verlor, konnte nicht nachgewiesen werden. Möglich ist auch, dass er sich zwischenzeitlich auflöste und wieder neu bildete. Der Schwarzwald-Tornado vom 13. Mai gehört zu den breitesten und längsten je bestätigten Tornados in Deutschland, der glücklicherweise über ländliches und bewaldetes Gebiet zog und nur wenige Sachschäden anrichtete.
